HBV[®]-Spezial

Projekt: Wohn- und Geschäftshaus in Biberach/Riß
Gebäudeaufstockung nach Brandschaden

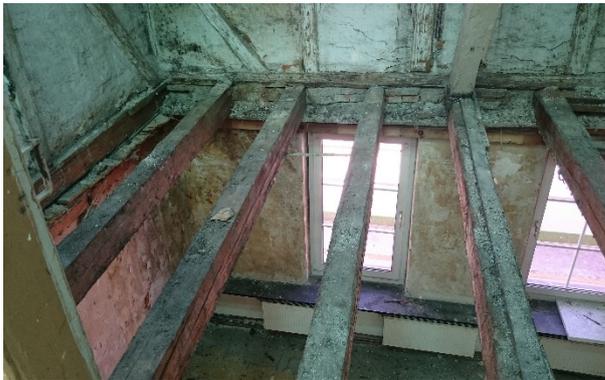
1. Kontrolle der vorhandenen Bausubstanz

- Untersuchung der Tragfähigkeit
- Auflager prüfen
- Mauerwerk prüfen
- Statische Berechnung erstellen

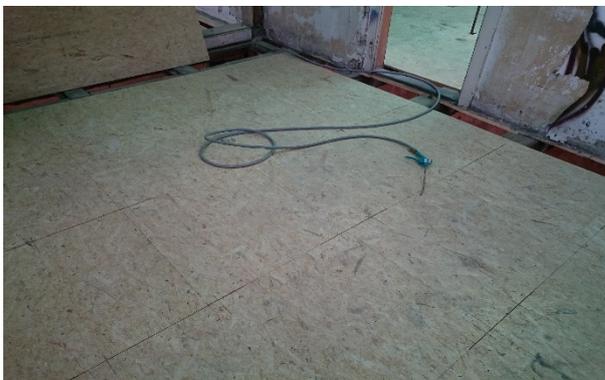
OSB-Platten verlegen

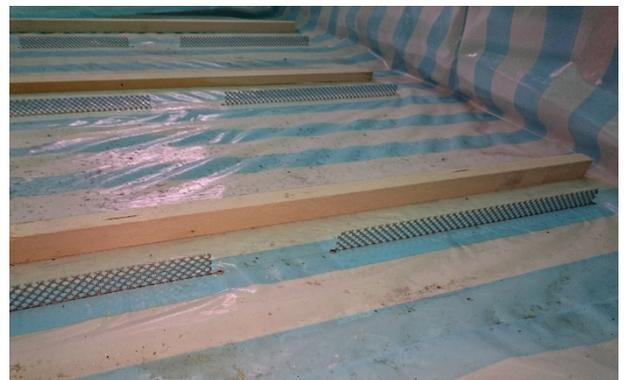
Folie auslegen, HBV[®]-Verbinder einkleben

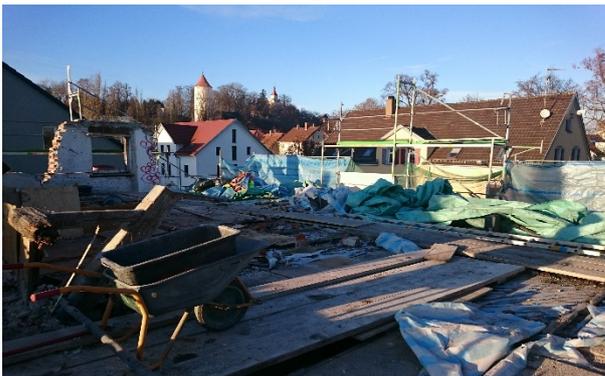
Das Dachgeschoss wird abgebrochen

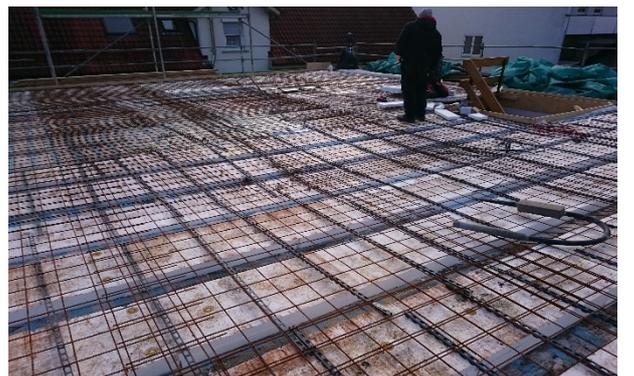
Höhenausgleich und Bewehrungslage

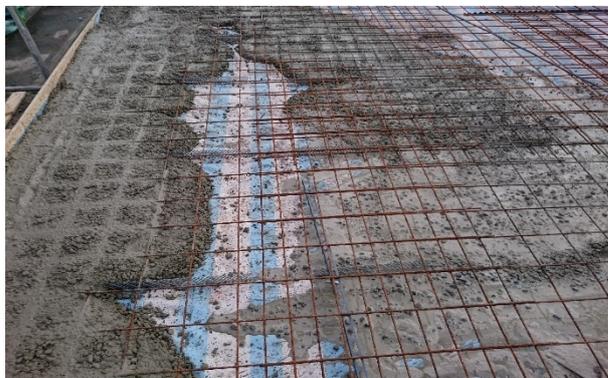
Betonieren der HBV[®]-Spezial Decke

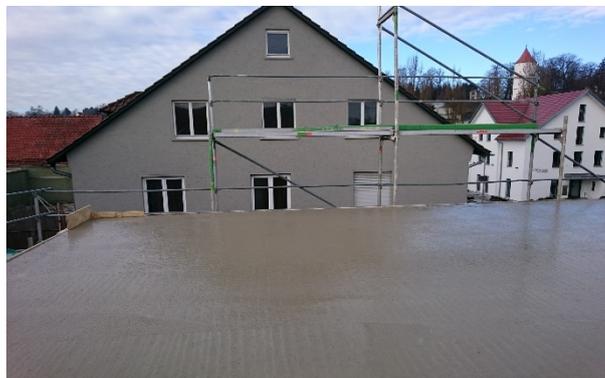
Fertig betonierte Geschoßdecke

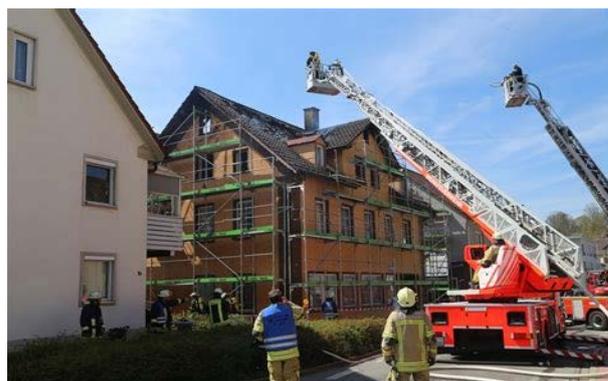
Brandschaden

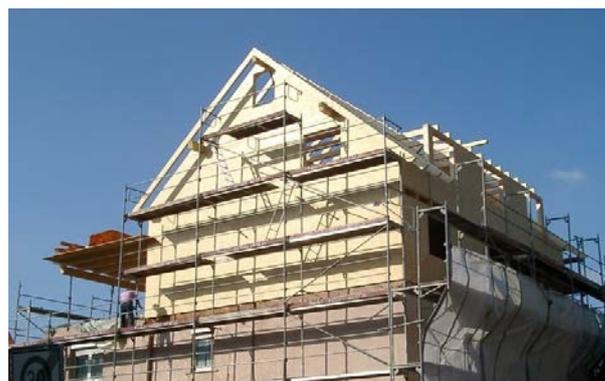
Neubau mit zusätzlichem Wohnraum

Wie in diesem Beispiel dokumentiert, konnte durch den Einsatz der HBV[®]-Spezial Decke die zusätzlichen Lasten eines 1½ geschossigen Neubaus ermöglicht werden. Die Wohnfläche wurde **von ca. 120 m² auf ca. 180 m² erhöht** und dies in der Innenstadt von Biberach.
