### Schimmelgutachten vor Wohnungskauf

**Projekt:** in einem Mehrfamilienhaus wurde dem Mieter die Wohnung zum Kauf angeboten. Dieser will nun anhand eines Gutachtens die Schimmelschäden feststellen und bewerten lassen. Im Gutachten wurden auch Sanierungsvorschläge erarbeitet.

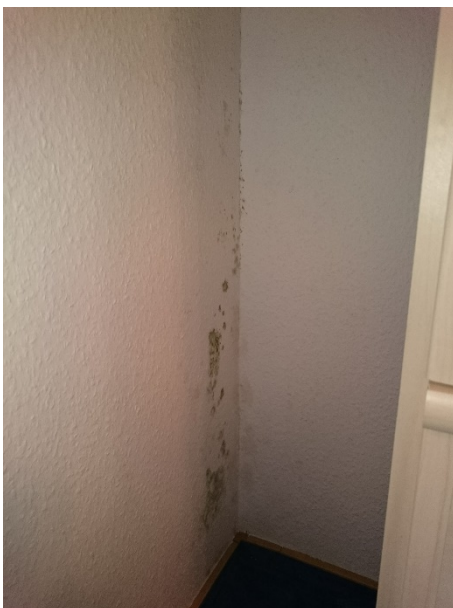
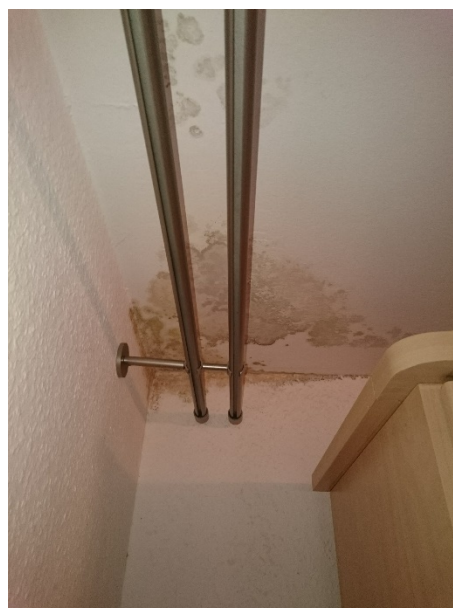
Feststellung von Schimmelschäden und Dokumentation

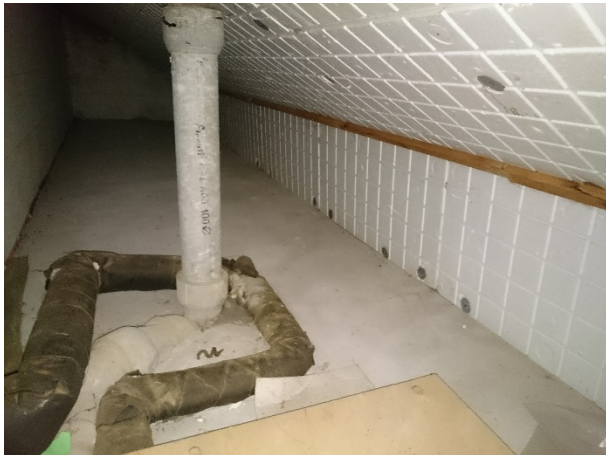
Der Dachraum ist zum Teil isoliert, die vorhandenen Wärmebrücken werden mittels Thermografie dokumentiert.

Bei der Begehung konnte eine geometrische Wärmebrücke an der Außenwand Westgiebel – Balkonwand Schlafzimmer festgestellt werden.
